RESTAURÁTORSKÁ ZPRÁVA

Kostel sv. Martina, Slatiňany, Restaurování pískovcového cimbuří a provedení hydroizolace.

30.07.2024

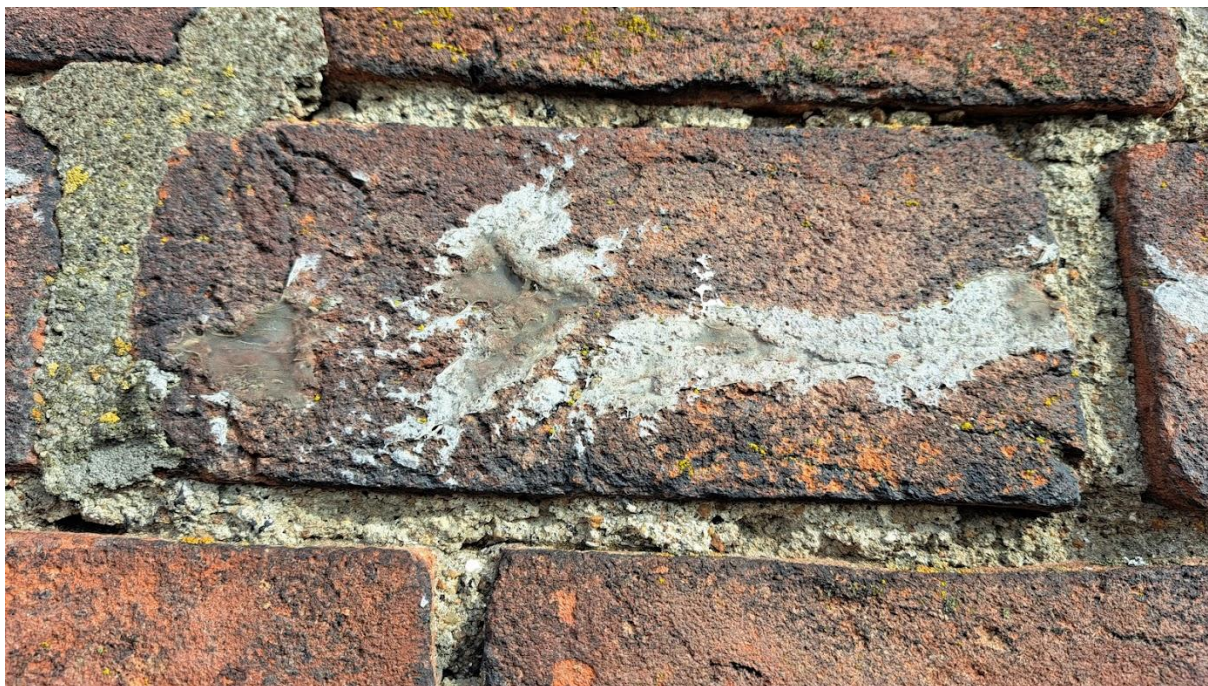
Biologické depozity, prohlubující se praskliny ve spárách pískovcového cimbuří a v soklových partiích zděných cihel jehlancové helmice věže. Uvolněné cementové více - násobné vysprávky od podkladu. Nevhodné použití materiálů (silikon) při snaze utěsnit praskliny cihel. Předchozí opravné pokusy za hranicí životnosti. Poškozené kovové prvky (držáky na prapory, držáky na lešení?, poškozené kovové stupně na vrchol věže.

Nevhodné vysprávky cihel silikonem.

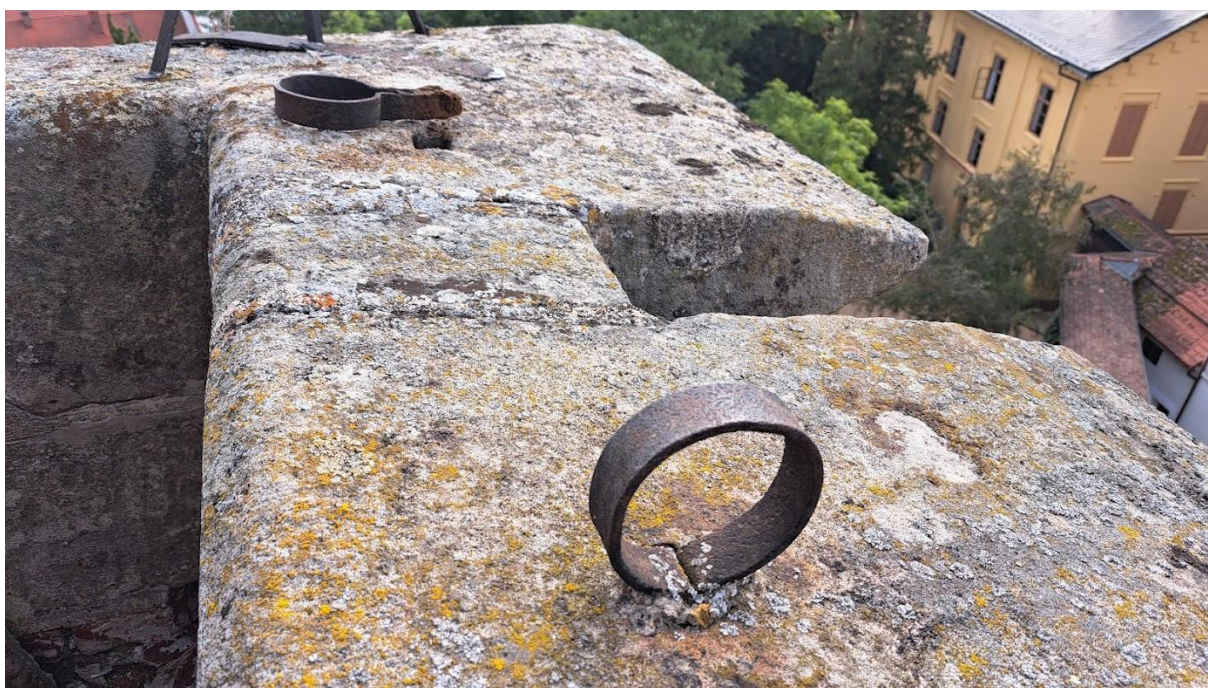
Uvolněné kovové prvky z pískovcových prvků. Uvolněné, vydrolené spáry. Rozšiřující – se praskliny ve spárách cimbuří ochozu věže.

Provedení revize spár, uvolněných a popraskaných cihel ochozu věže. Hloubkové trhliny spár v pískovcovém zdivu cimbuří zajištěny nerezovými kramlemi. Komplexní provázání cimbuří věže kostela kovovými kotvami - kramlemi (každý pískovcový blok v návaznosti na druhý pískovcový blok po celém obvodu cimbuří).

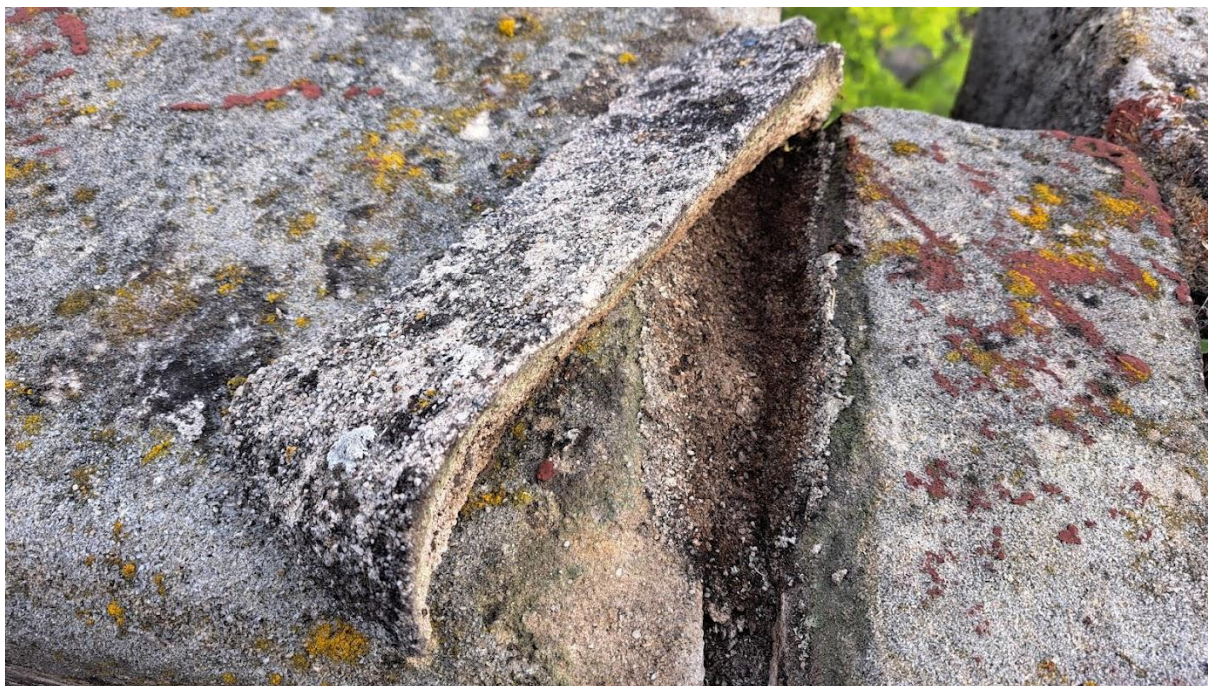
Uvolněné, vydrolené spáry. Rozšiřující – se praskliny ve spárách cimbuří ochozu věže.

Proškrábnutí trhlin a vydrolených spár, zpevnění podkladu, následně vyplnění maltou s přídavkem hydraulických pojiv.

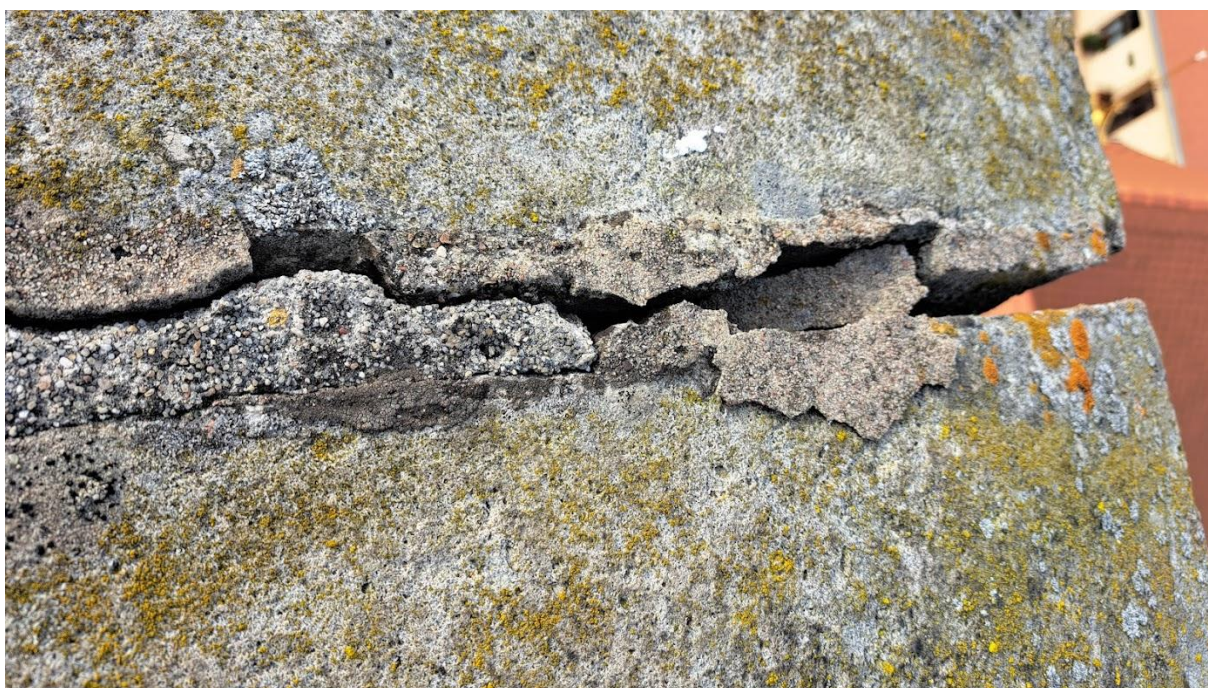
Uvolněné, vydrolené spáry. Rozšiřující – se praskliny ve spárách cimbuří ochozu věže.

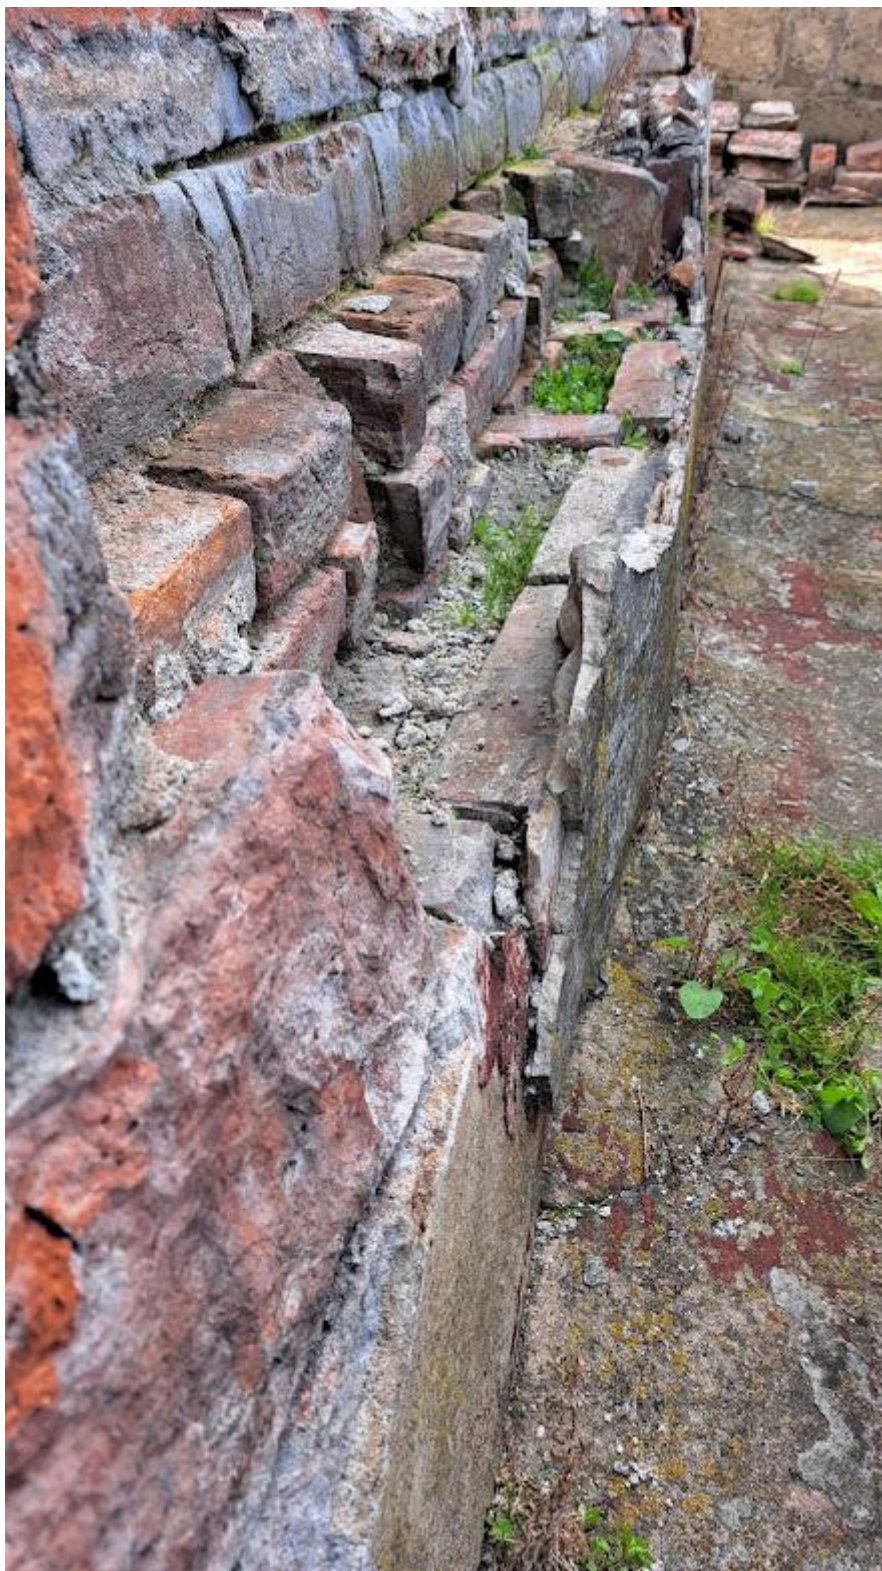
Rozpadlá konstrukce soklu zdiva helmice jehlanu. Havarijní stav.

1. Opětovné vyždění cihelného soklu za použití původních cihel. Je možné vyždít za pomoci sanační malty

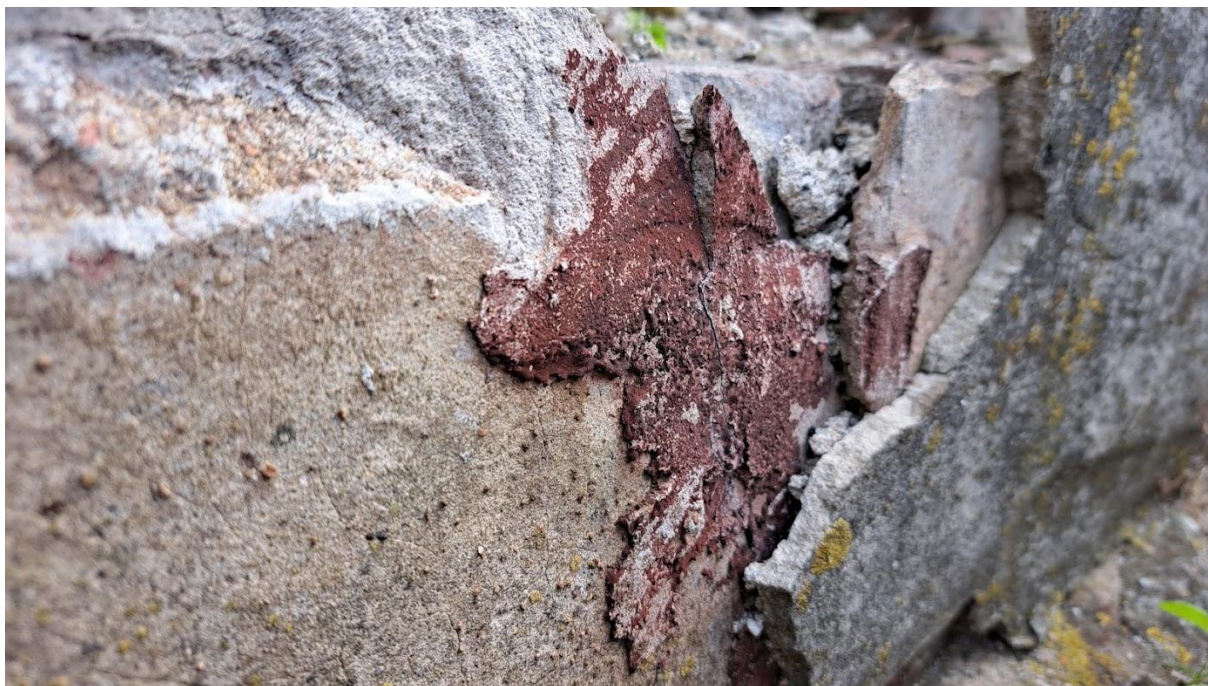
Restaurátorský průzkum byl proveden na místě ochozu bez lešení. Vyhodnocení průzkumu na základě poškozených partií – vydrolené spáry, praskliny ve zdivu, popraskané cihly. Průzkum objevil starší opravy cihlového zdiva ochozu mezi tzv. helmicí věže a cimbuřím. Několikanásobné provizorní opravy jsou nedostačující. Dochází k pronikání srážkové vlhkosti prasklinami do struktury zdiva. Ve fotodokumentaci jsou popsány jednotlivé fotografie stávajícího stavu poškození. Uvolněné cementové vysprávky v soklových partiích ochozu věže dostatečně neizolují. Naopak zadržují vlhkost ve zdivu.

Opravné vrstvy cementu.

Čištění povrchu pískovcových kvádrů od cementových tmelů. Konsolidace organokřemičitanem - zpevnění povrchu.

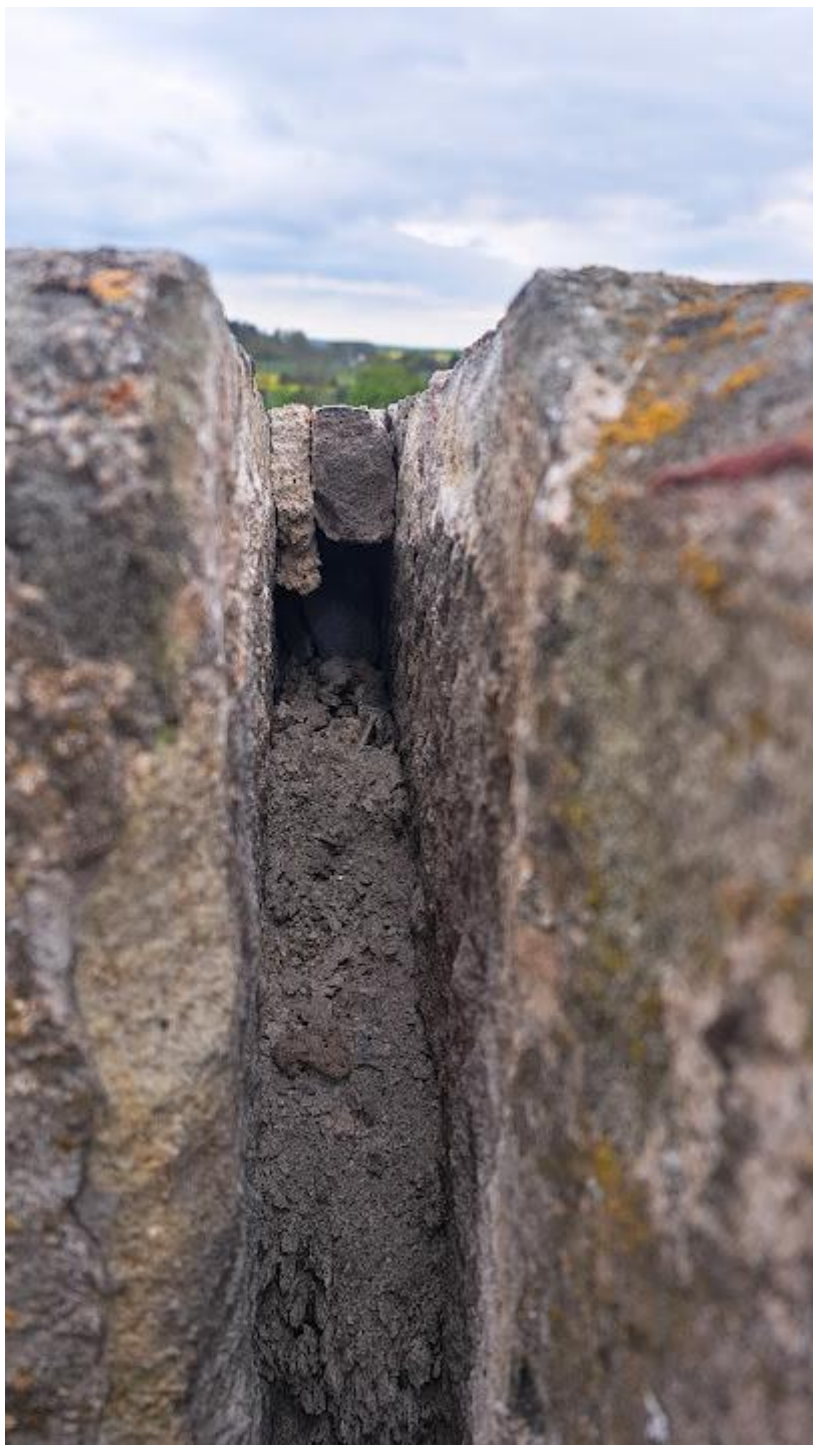
Detail vydrolené originál malty. Opravné spáry v závislosti na a rozšiřování mezer mezi pískovcovými kvádry.
