RESTAURÁTORSKÝ PRŮZKUM a ZÁMĚR

Kostel sv. Martina, Slatiňany

08.10.2023

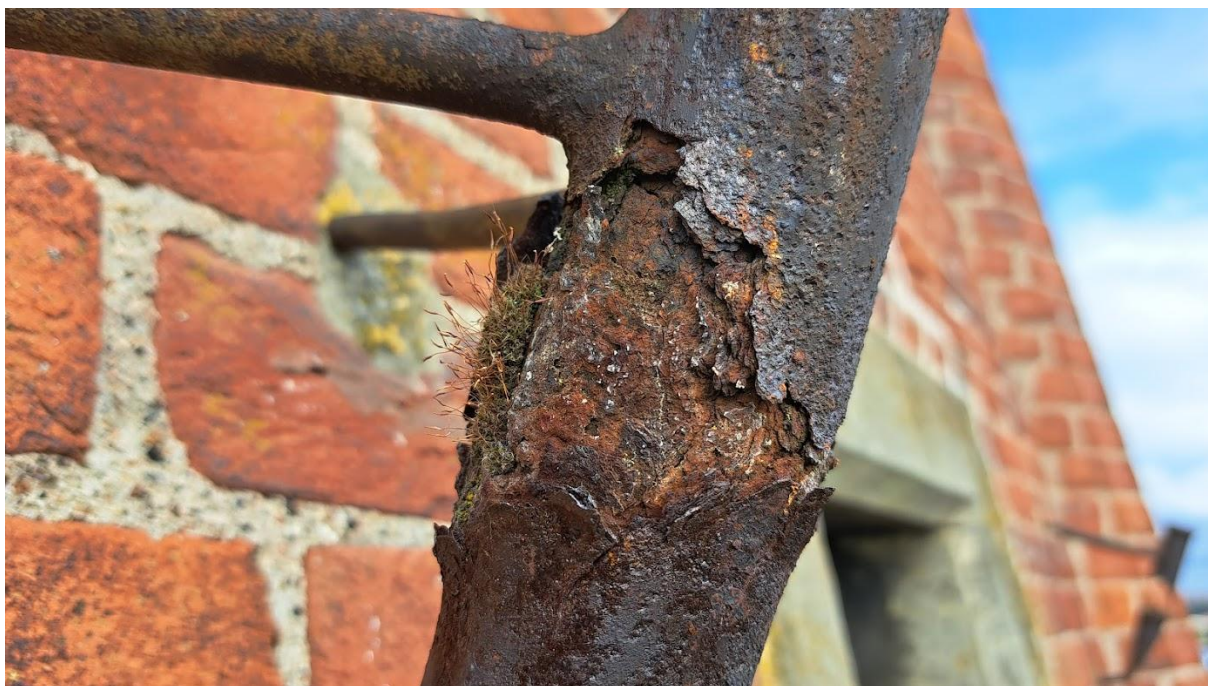
Prorezlé držáky praporů. Chybí odtok srážkové vlhkosti.

1. Vytvoření hydroizolace ochozu. Zajištění odvedení srážkové vlhkosti kamennými chrličmi od budovy.
2. Statické zajištění cimbuří kovovými kramlemi
3. Přezdění uvolněných cihel v soklových partiích helmice jehlancové věže
4. Spárování v prostorách ochozu (bez venkovního lešení)

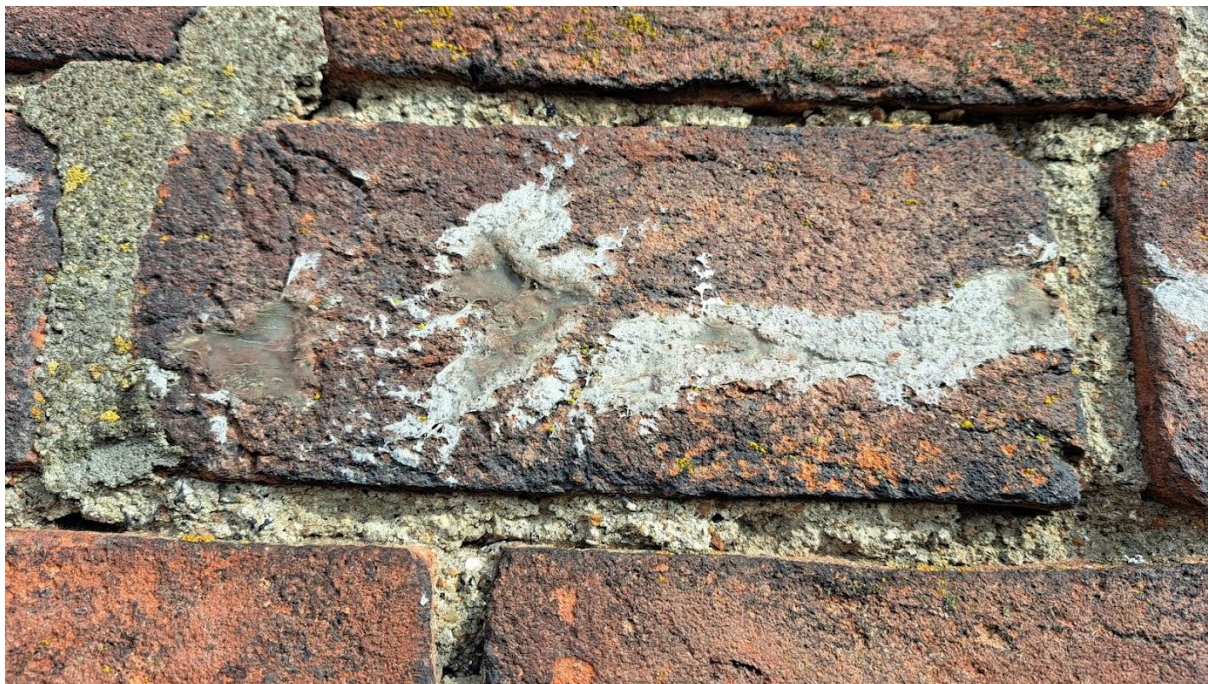
Biologické depozity, prohlubující se praskliny ve spárách pískovcového cimbuří a v soklových partiích zděných cihel jehlancové helmice věže. Uvolněné cementové více - násobné vysprávky od podkladu. Nevhodné použití materiálů (silikon) při snaze utěsnit praskliny cihel. Předchozí opravné pokusy za hranicí životnosti. Poškozené kovové prvky (držáky na prapory, držáky na lešení?, poškozené kovové stupně na vrchol věže.

Nevhodné vysprávky cihel silikonem.

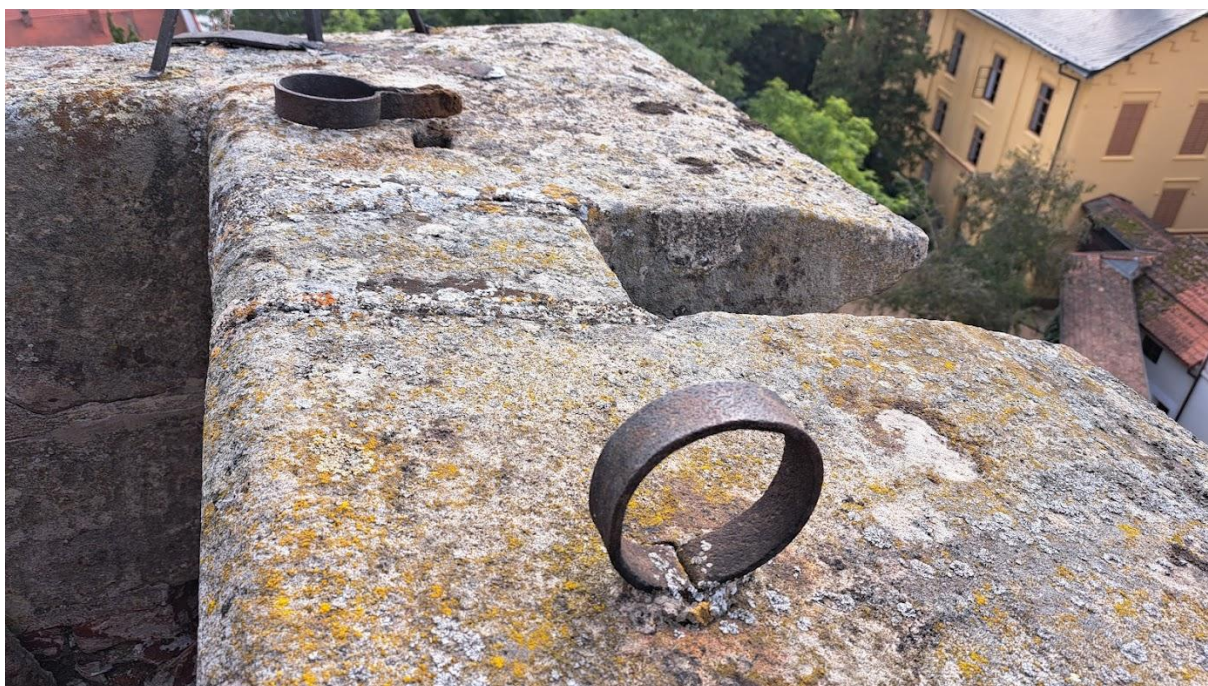
Uvolněné kovové prvky z pískovcových prvků. Uvolněné, vydrolené spáry. Rozšiřující – se praskliny ve spárách cimbuří ochozu věže.

Revize stávajícího kotvení kovových kramlí. Navrhuji komplexní provázání cimbuří věže kostela kovovými kotvami - kramlemi (každý pískovcový blok v návaznosti na druhý pískovcový blok po celém obvodu cimbuří). Doporučuji statické zajištění cimbuří kovovými kramlemi. Čištění povrchu, penetrace – zpevnění povrchu, vyrovnání povrchu podlahy, vy - spádování k chrličům – zajištění odvodu srážkové vlhkosti. Hydroizolace. Postup prací bude dle vybrané technologie (technického listu). Bude respektována struktura spárování cihel a pískovcových kvádrů.

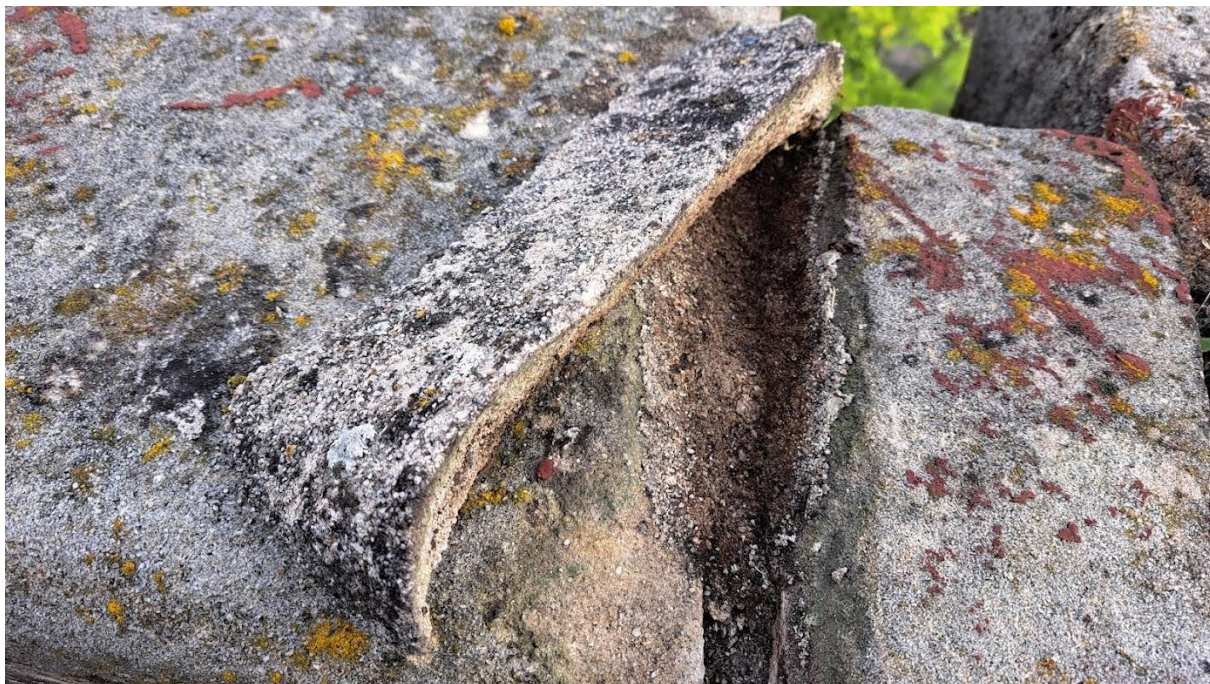
Uvolněné, vydrolené spáry. Rozšiřující – se praskliny ve spárách cimbuří ochozu věže.

Proškrábnutí trhlín a vydrolených spár, zpevnění podkladu, následně vyplnění maltou s přídavkem hydraulických pojiv.

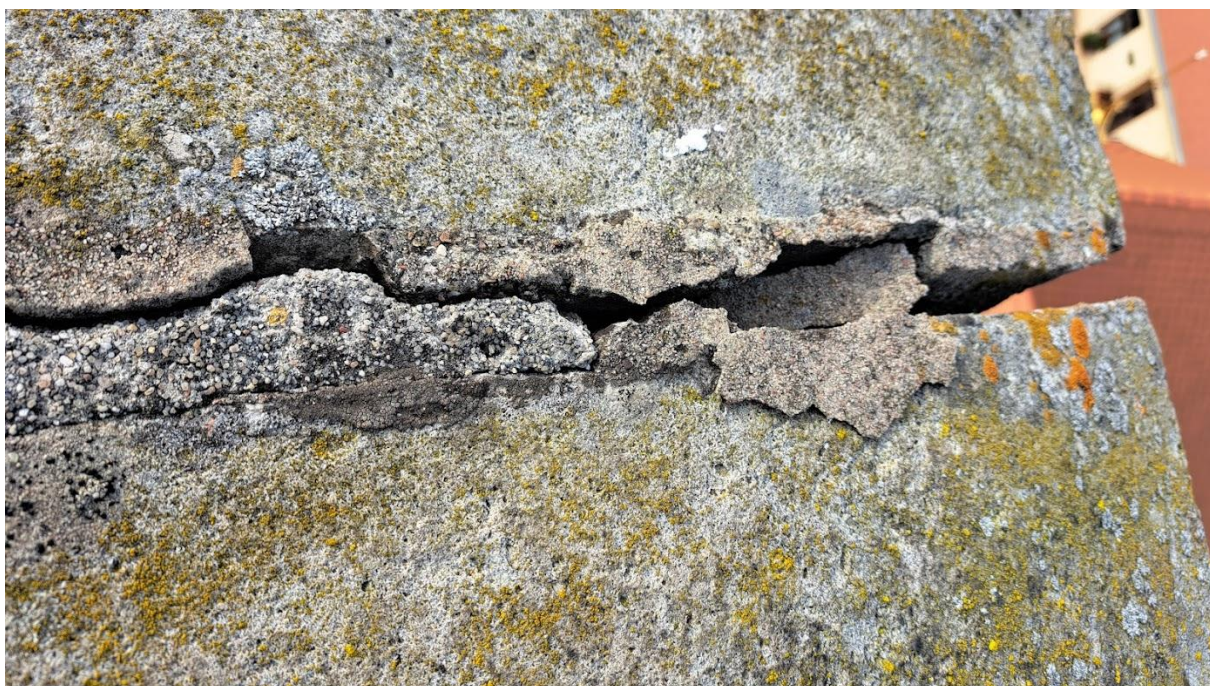
Uvolněné, vydrolené spáry. Rozšiřující – se praskliny ve spárách cimbuří ochozu věže.

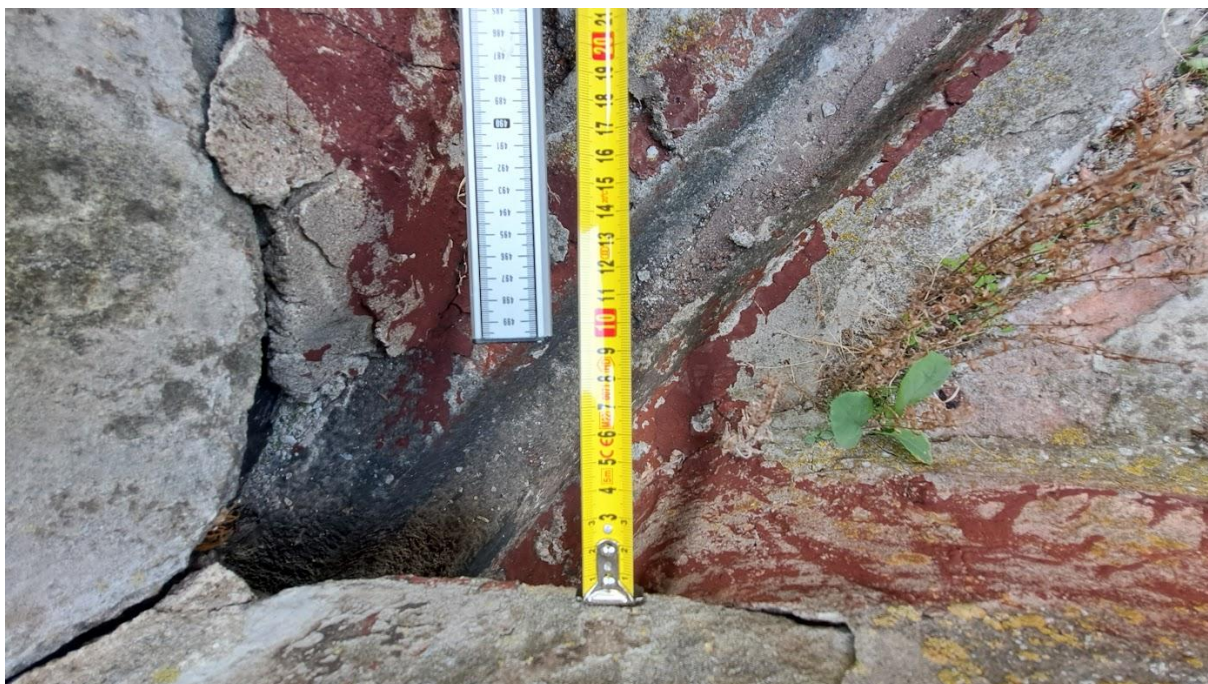
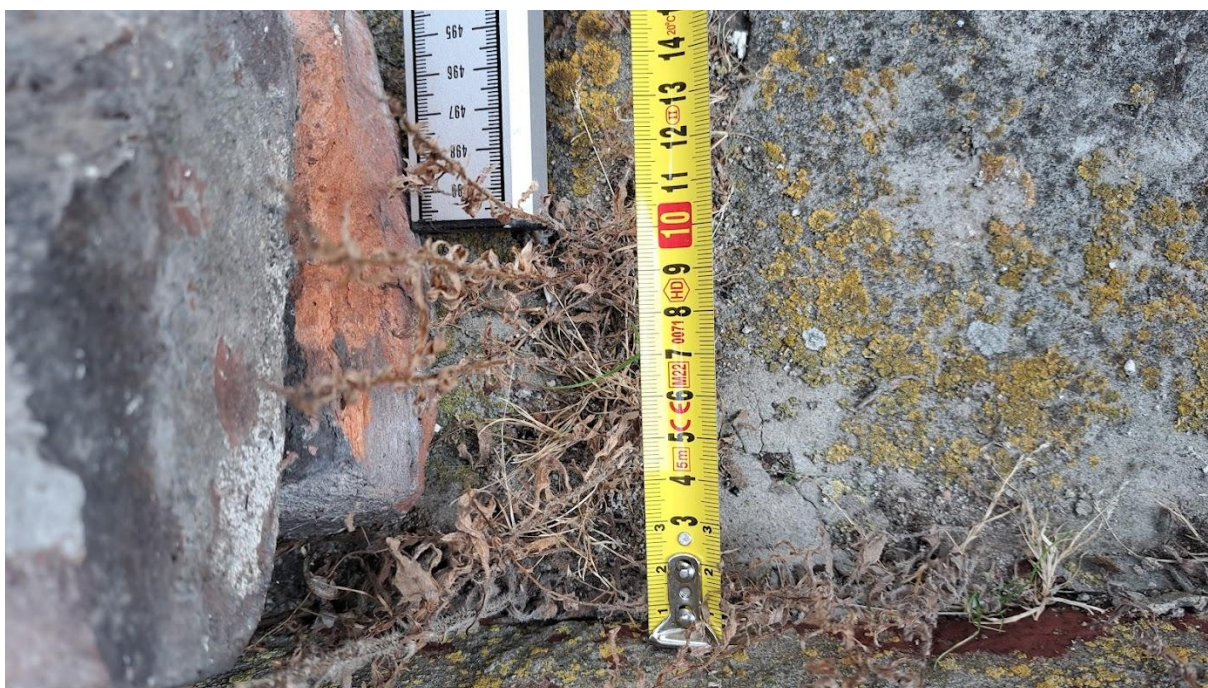
Vnější délka ochozu 5,10m

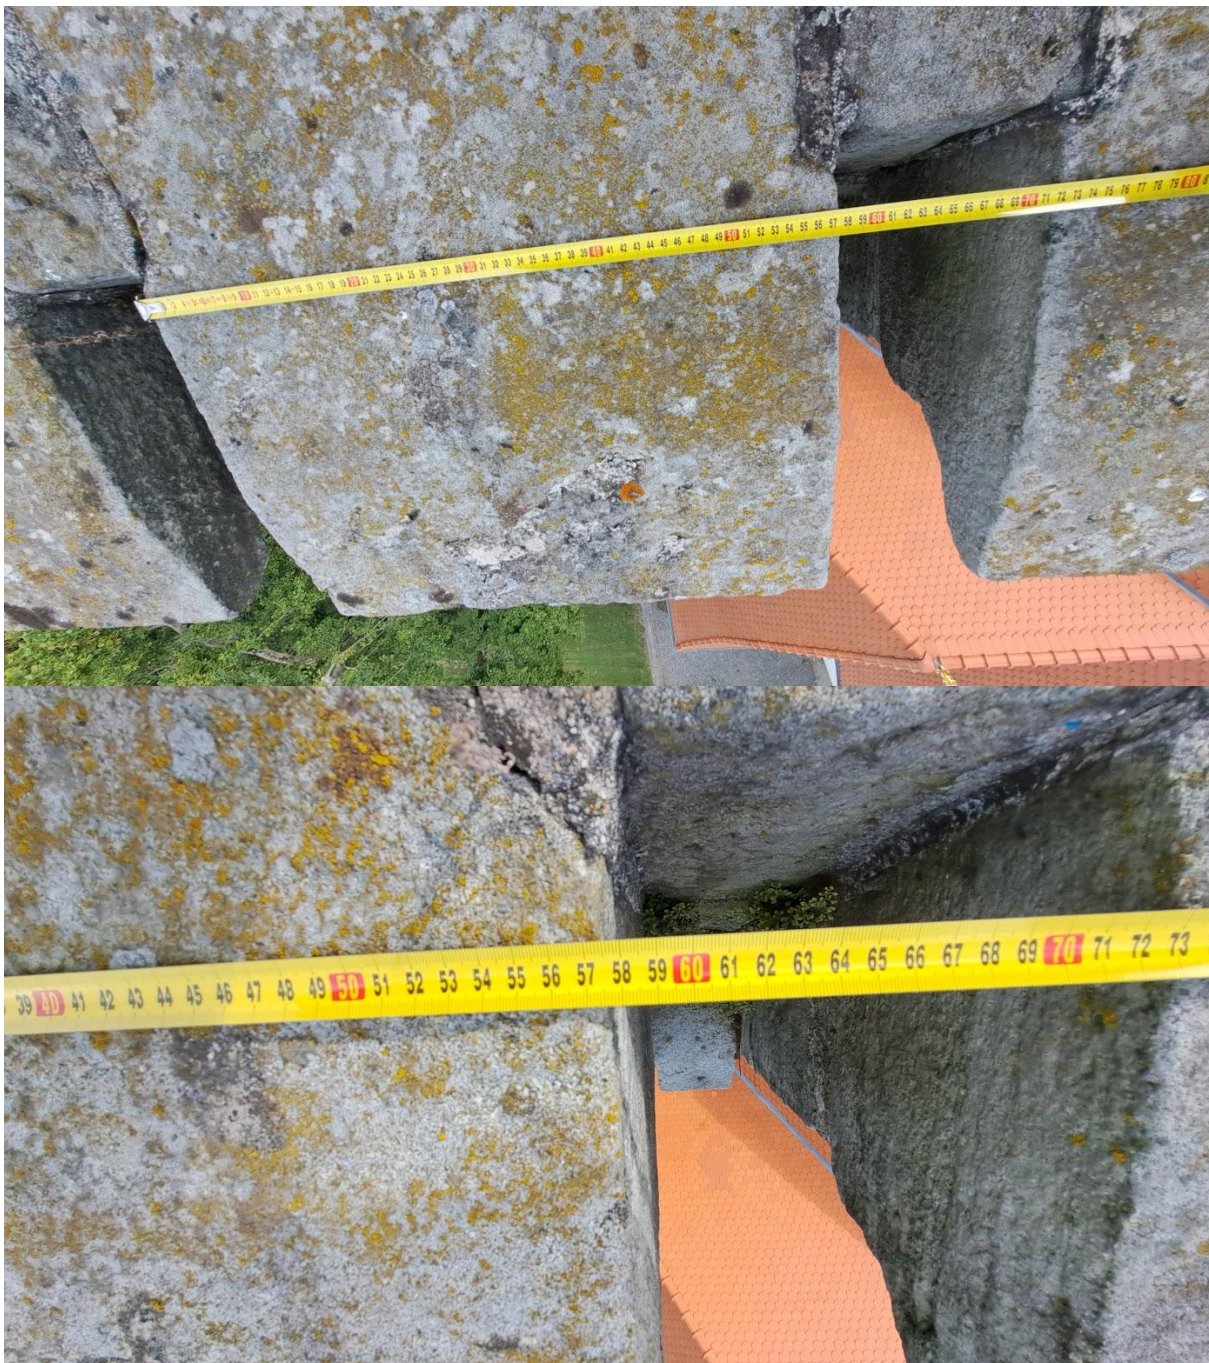
Jednotlivé pískovcové bloky cimbuří mají odlišné rozměry cca 0,58m.

Mezera mezi pískovcovými bloky cca 0,15m

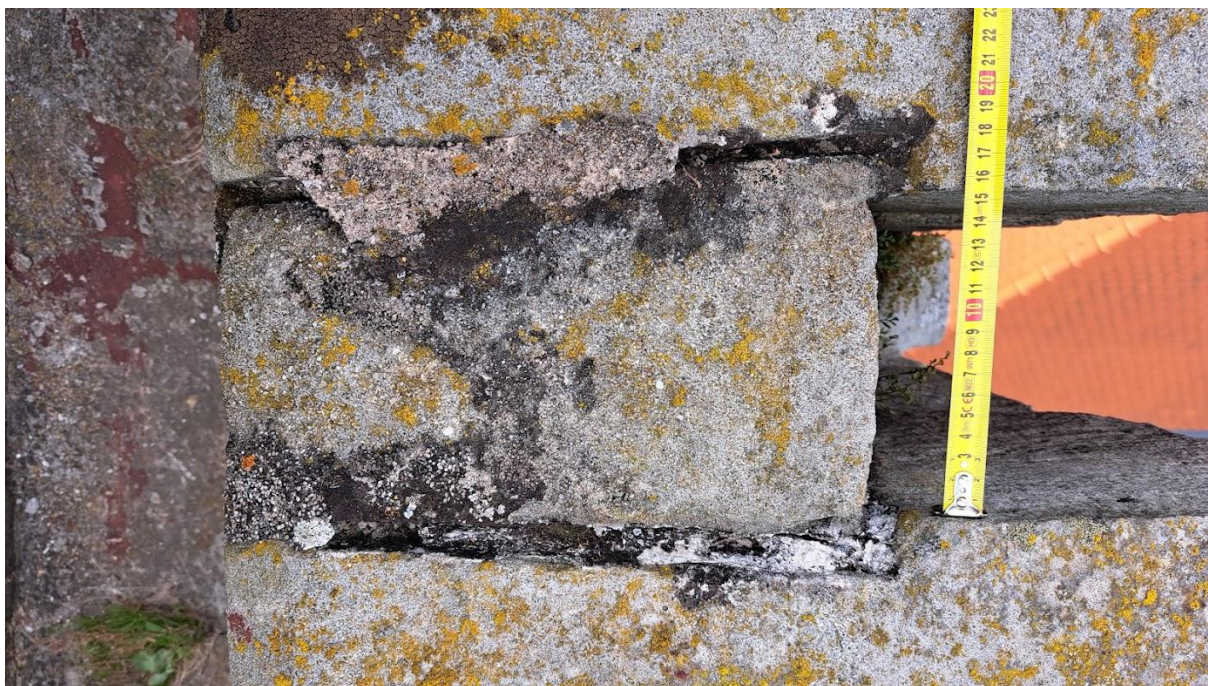
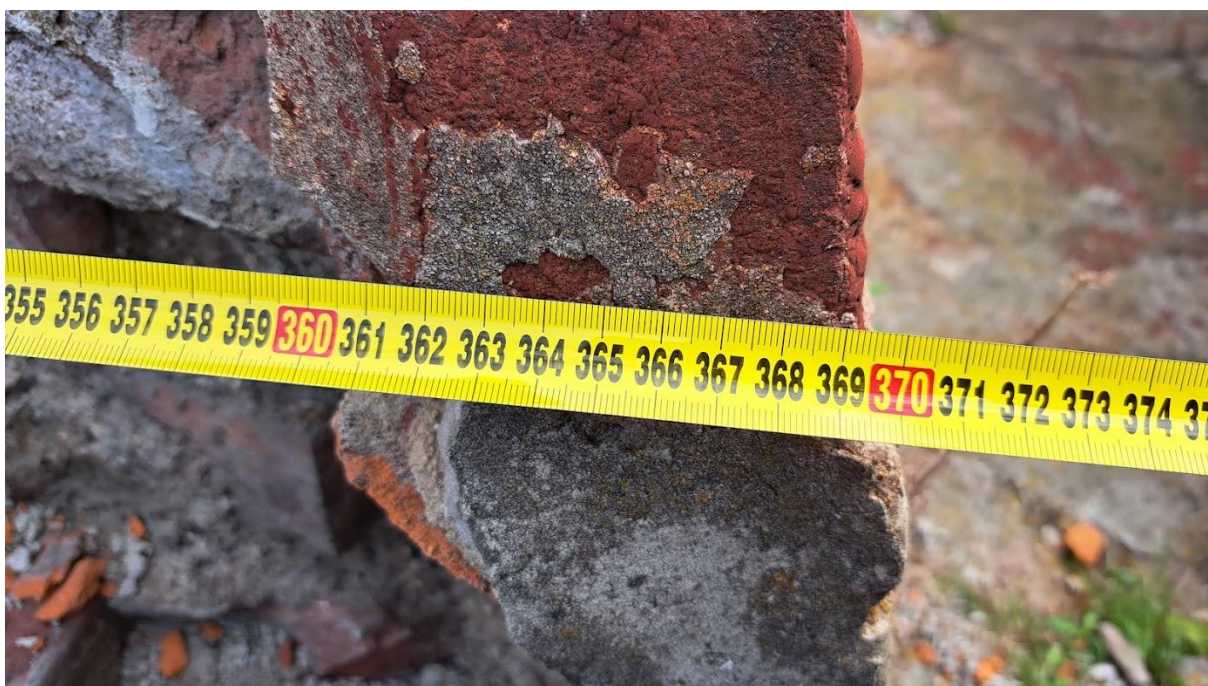
Šířka zděné jehlancové helmice věže cca 3,70m

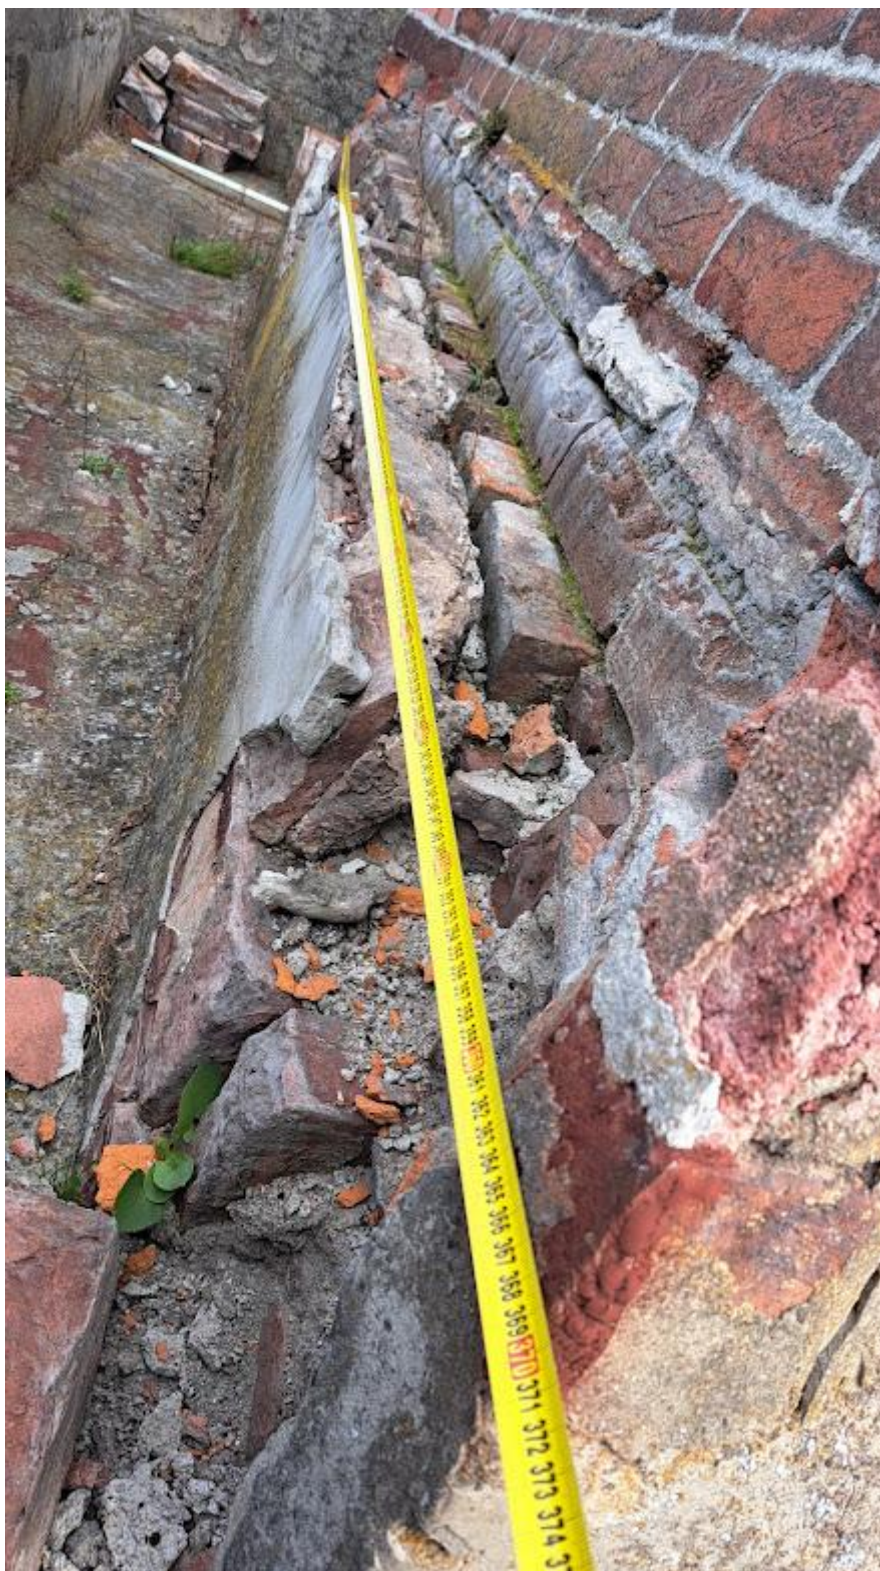
Šířka zděné jehlancové helmice věže cca 3,70m

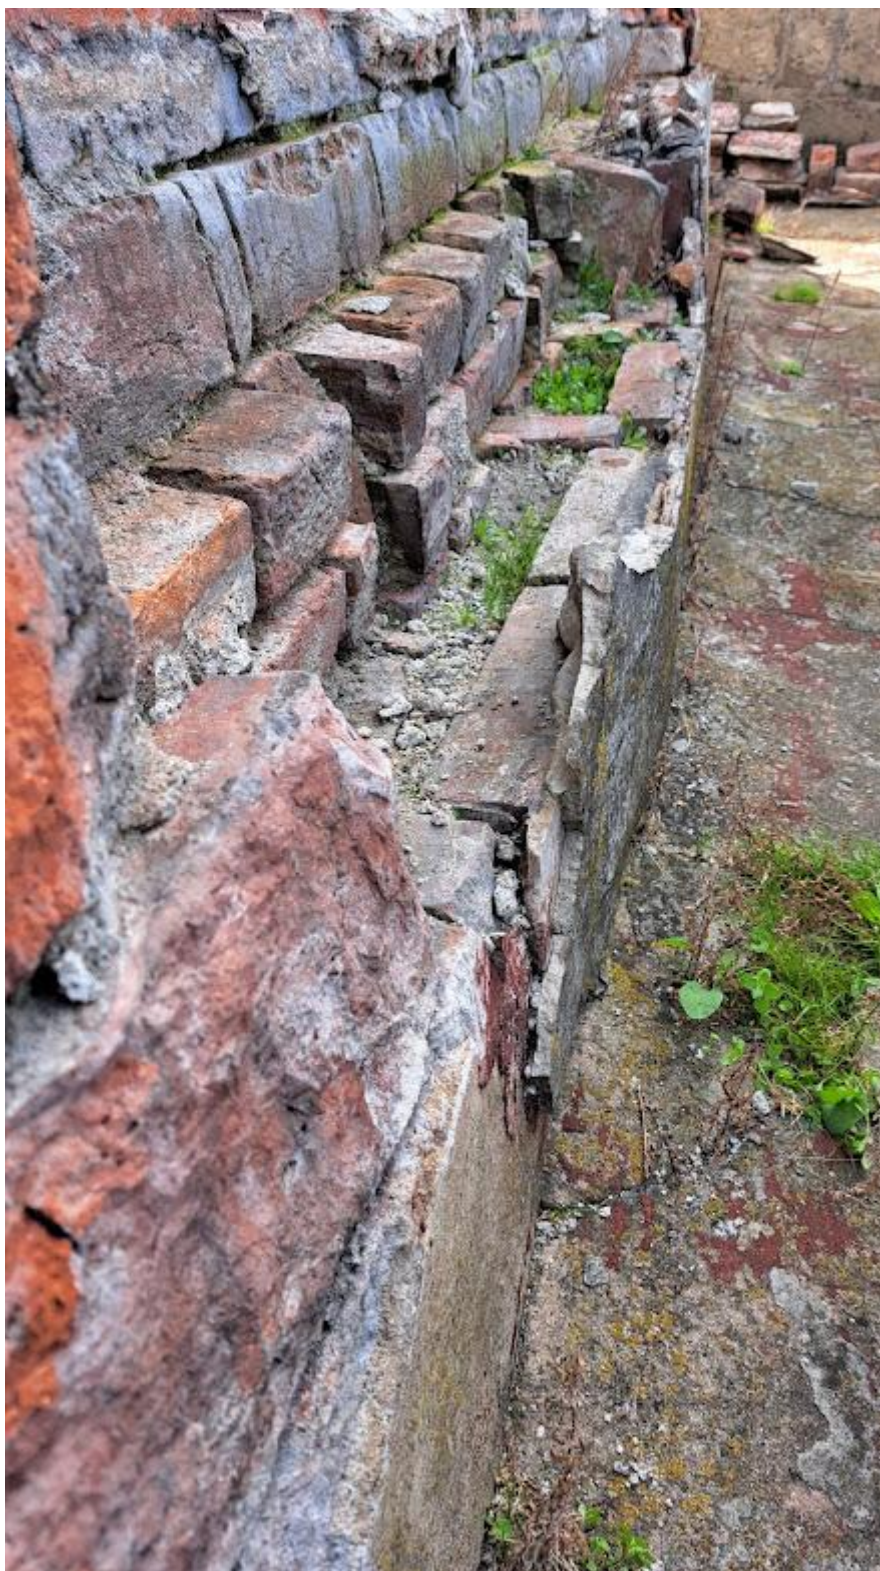
Rozpadlá konstrukce soklu zdiva helmice jehlanu. Havarijní stav.

1. Očištění všech sanovaných ploch od nečistot a odstranění nesoudržných částí, včetně odbourání nesoudržného cihelného soklu.
2. Opětovné vyzdění cihelného soklu za použití původních cihel. Je možné vyzdít za pomoci sanační malty
Mapegrout Ripara Facile.
3. Vyhlazení celého povrchu stěrkou
Mapegrout Ripara Facile. Penetrace bude provedena z epoxidového nátěru **Eporip** a do čerstvého nátěru bude provedena vyrovnávací stěrka **Mapegrout Ripara Facile.**
4. Po 48 hodinách zraje
Mapegrout Ripara Facile bude provedena ochrana hydroizolační stěrkou **Mape-Antigue Ecolastic** ve dvou vrstvách v celkové tl. 2mm.
5. Spáry v kamenných blocích opravte materiálem
Mapegrout Ripara Facile.

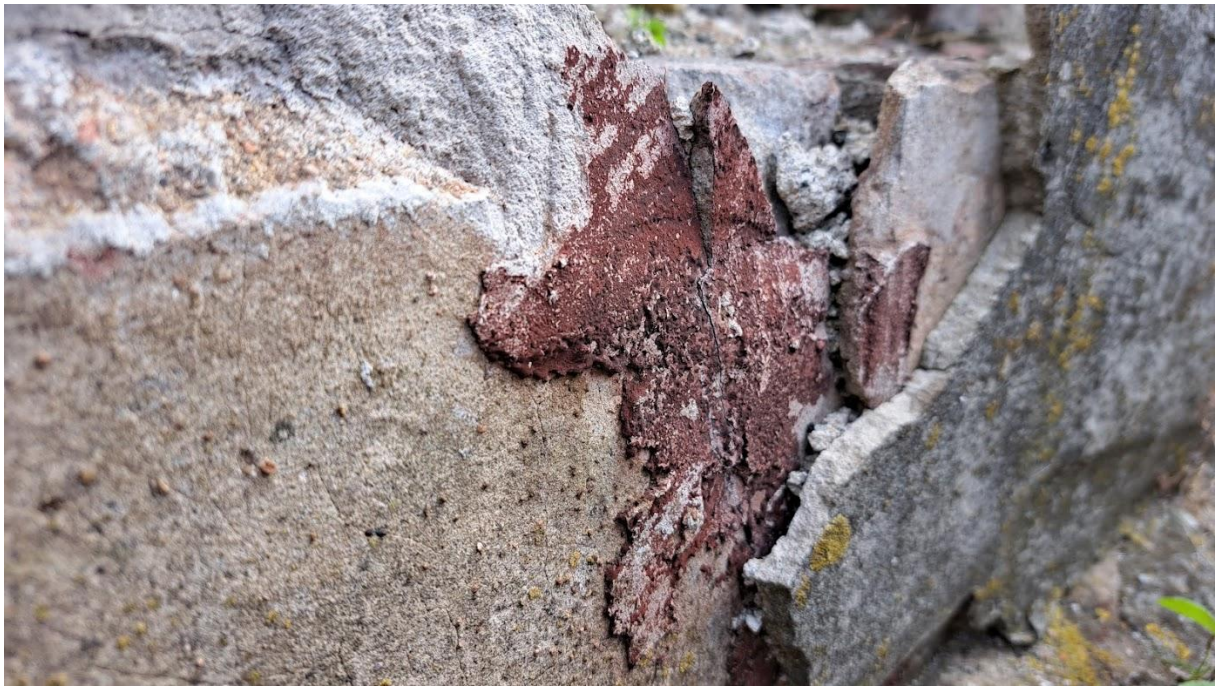
cementové vysprávky v soklových partiích ochozu věže dostatečně neizolují. Naopak zadržují vlhkost ve zdivu.

Opravné vrstvy cementu.
